PROCES-VERBAL DE CONSTAT

**L'AN DEUX MIL QUATRE
ET LE QUATRE MARS**

RIOM, au centre de détention, 17 rue Soubrany où j'ai procédé comme suit à
mes opérations de constat.

Sur place, ayant décliné ma qualité et l'objet de ma présence, savoir décrire l'état
de la cellule E 402, j'ai été pris en charge par Monsieur François MAZEN, chef
de service pénitentiaire.

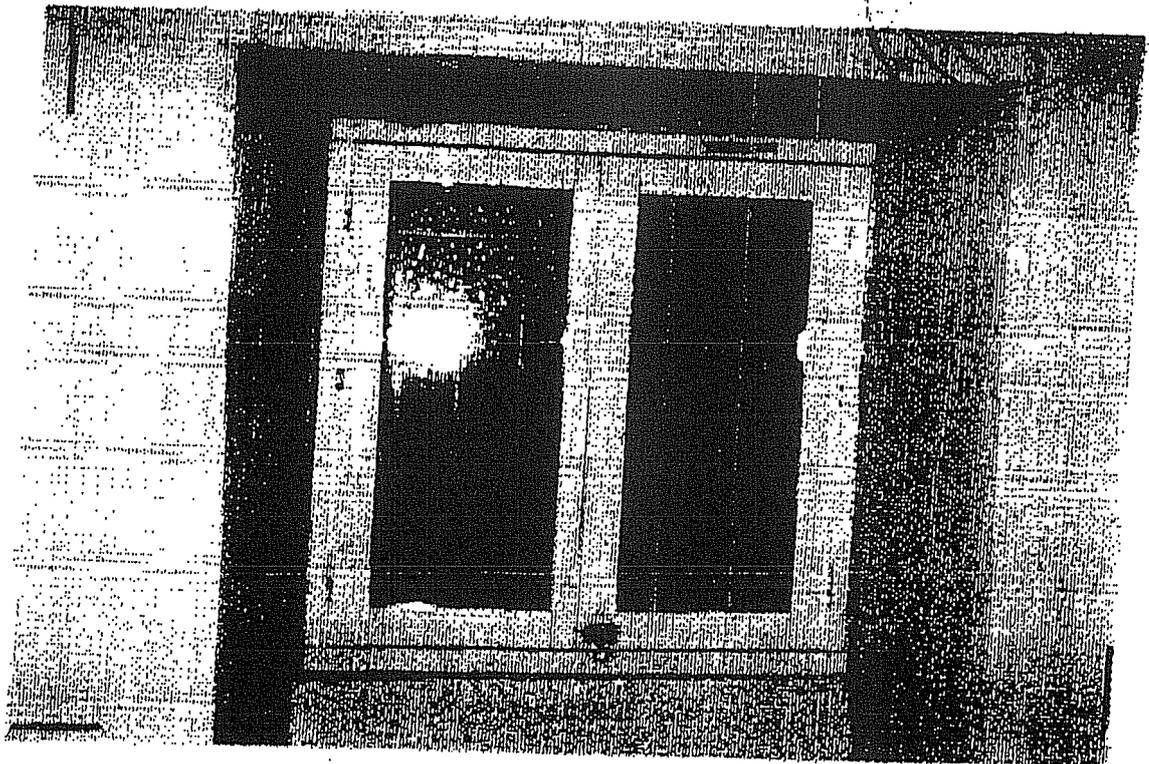
PHOTO 4

La fenêtre en bois qui se trouve à droite et à hauteur du pied du lit est à deux vantaux avec double vitrage, les petits bois de fixation étant récents. (photos 4 et 5)

Je note l'absence de joint entre le bati dormant et les vantaux.
